BESCHICHTUNG UND SCHUTZ EINES PROZESSWASSER-LAGERTANKS MIT BELZONA

ID: 2925

Industrie: Ölbrennerei
Anwendung: Tanks und Eindämmungsbereiche für Chemikalien
Substrat: Unlegierter Stahl
Produkte: * Belzona 1111 (Super Metal) ,
* Belzona 1121 (XL-Metal) ,
* Belzona 5811 (Immersion Grade) ,

Standort des Kunden: Raffinerie, Mexiko

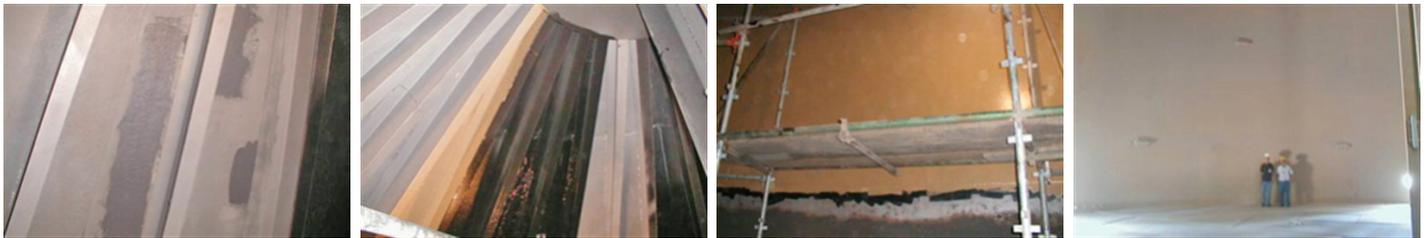
Fotobeschreibungen

- * 1. Der obere, konische Bereich des Tanks wird mit einem Produkt der Belzona 1000er Serie geglättet ,
- * 2. Belzona 5811 (Immersion Grade) wird im Zweischichtsystem auf den oberen Bereich des Tanks aufgetragen ,
- * 3. Ansicht der Wand, die mit Belzona 5811 (Immersion Grade) beschichtet wird ,
- * 4. Teilansicht des Tankinneren nach abgeschlossener Anwendung ,

Die faserverstärkte Kunststoffbeschichtung versagte, während der Tank für die Lagerung von Rohöl eingesetzt wurde. Als eine Ersatzbeschichtung nötig wurde, entschied sich der Kunde für die beste Reparatur- und Beschichtungslösung.

Innenbeschichtung eines 20.000 Barrel Rohöllagertanks.

Die Anwendung wurde gemäß dem Belzona Know-how System Infoblatt TCC-5 durchgeführt.

Sieben Monate nach Auftrag des Belzona-Beschichtungssystems beschädigte ein benachbartes Feuer die kegelförmigen Bereiche an der Oberseite. Eine genaue Inspektion ergab, dass die Innenwände intakt und voll funktionsfähig geblieben waren. Die Oberseite des Tanks wurde repariert und erneut mit Belzona 5811 (Immersion Grade) beschichtet.
