BELZONA REMEDIE AU DISFONCTIONNEMENT D'UN FOURNEAU

ID: 2935

Localisation du client: *Aciérie, Teesside, Royaume-Uni*
Date de la demande: *Octobre 2009*

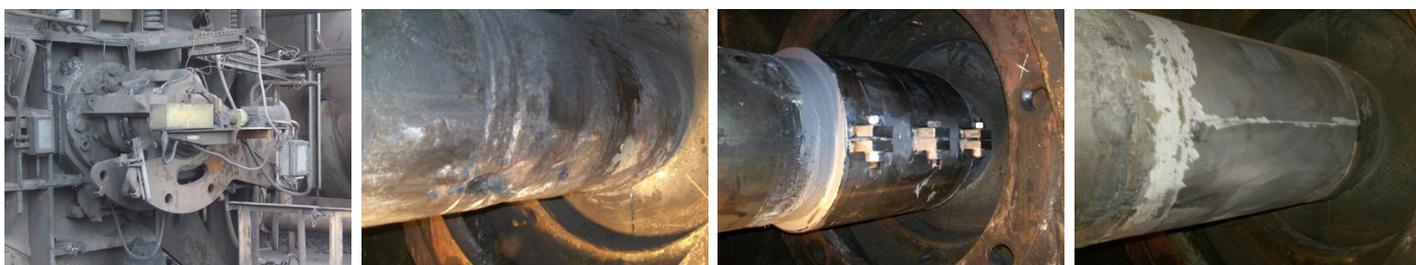
Descriptions des photographies

De la poussière abrasive et des gaz du fourneau sont passés à travers les garnitures et les joints autour de l'arbre de la porte de contrôle du flux, au-dessus du fourneau. Le dommage s'est rapidement propagé, créant plusieurs bagues rainurées et des chancre d'une profondeur allant jusqu'à 15mm, permettant aux gaz de s'échapper et rendant ainsi la zone potentiellement toxique.

* 1. Porte de contrôle du flux assemblée 2. Arbre endommagé 3. Application du Belzona 1111 et du collier de moulage 4. Revêtement final du Belzona 1111 avant le remontage ,

L'application a été réalisée selon la procédure Belzona MPT-2.

Le sous-traitant a terminé le travail pendant la nuit et dans des délais très serrés. 9 kg de Belzona 1111 furent utilisés pour réaliser un collier de fixation, afin de recréer le profil original de l'arbre d'un diamètre de 280mm. La préparation et l'application n'ont pris que 2,5 heures, suivies par un durcissement de 5 heures, en utilisant des couvertures chauffantes pour accélérer le durcissement. Le fourneau était de retour en service avec un temps d'arrêt minimal et à l'entière satisfaction du client.
