## REPARATION BELZONA D'UNE POMPE A LISIER

Industrie: Industrie générale  
 Application: Pompes centrifuges  
 Substrat: Volute de pompe en NiHard (nickel/chrome)  
 Des produits: \* Belzona 1111 (Super Metal) ,

Localisation du client: Aciérie, Alabama, Etats-Unis  
 Date de la demande: Décembre 2005

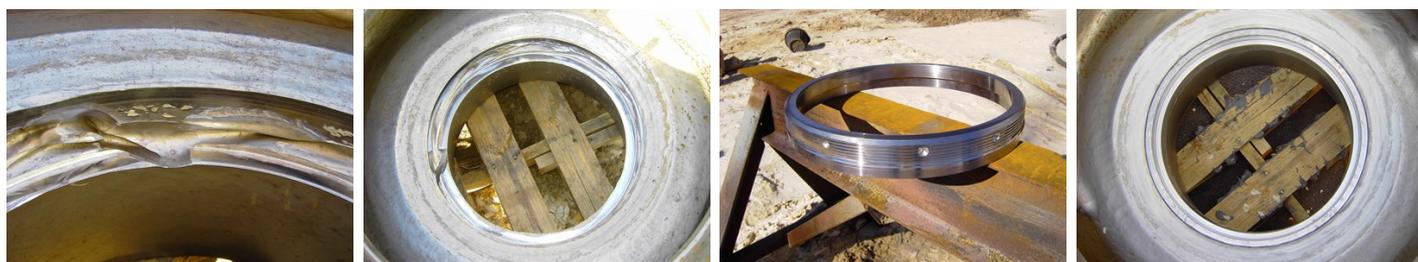
### Descriptions des photographies

\* 1. Dommages à l'intérieur de la bague d'usure 2. Vue intérieure de la volute de pompe 3. Nouvelle bague d'usure en acier inoxydable 4. Volute réparée et bague d'usure installée ,

Une grande pompe à lisier d'un diamètre de 1,5 m est située sous le plancher principal du laminoir. Le lisier est compris d'eau usée et de particules métalliques très abrasives. La bague d'usure désintégrée a sévèrement endommagé la volute de la pompe. La pompe a été transportée à l'atelier et une bague d'usure en acier inoxydable a été fabriquée.

L'application a été réalisée selon la procédure Belzona CEP-2.

La volute de pompe était de retour en service en quelques jours (pendant la période de fermeture). Ceci a évité l'achat d'une nouvelle volute. Le coût de la réparation Belzona de quelques milliers d'euros était préférable à un retard de six semaines et à des dizaines milliers d'euros pour une nouvelle volute. Après 19 mois, la pompe était toujours en bon fonctionnement.
