PROLONGATION DE LA FERMETURE EVITEE EN UTILISANT BELZONA

Industrie: *Industrie générale*
Application: *Transmission de puissance mécanique*
Substrat: *Acier*
Des produits: ** Belzona 1121 (Super XL-Metal) ,*

Localisation du client: *Aciérie, Alabama, Etats-Unis*
Date de la demande: *1995*

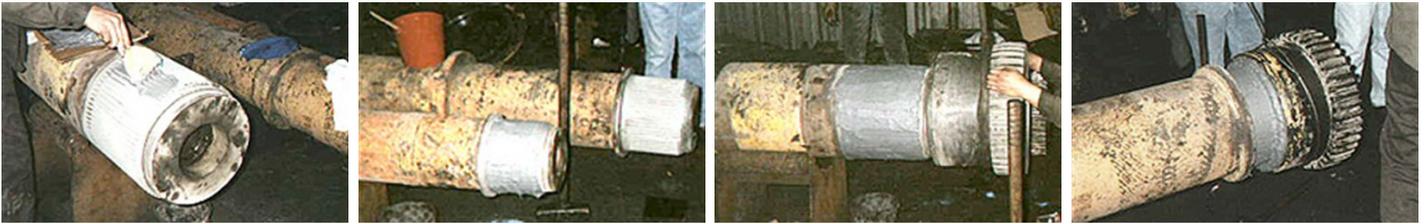
Descriptions des photographies

Les tolérances de l'arbre, poussées à l'excès, ont causé des problèmes de transmission mécanique au mandrin pour la fabrication de tuyaux.

* 1. Application du Belzona 1121 sur l'arbre 2. Importante quantité de Belzona 1121 sur l'arbre 3. L'engrenage est installé sur l'arbre 4. Localisation finale de l'alignement de l'engrenage ,

L'application a été réalisée selon la procédure Belzona MPT-5. Belzona 9411 (Release Agent) a été appliqué sur l'engrenage et Belzona 1121 a été revêtu en abondance sur l'arbre et l'engrenage avant l'accouplement.

Ces grands arbres sont normalement fabriqués sur mesure, ce qui aurait prolongé la fermeture prévue. L'application Belzona a eu lieu dans l'atelier de l'aciérie.
