# BELZONA 1391 PROTEGE UNE TOUR D'ABSORPTION

ID: 2940

**Localisation du client:** Aciérie, Indonésie  
**Date de la demande:** Mai 1996

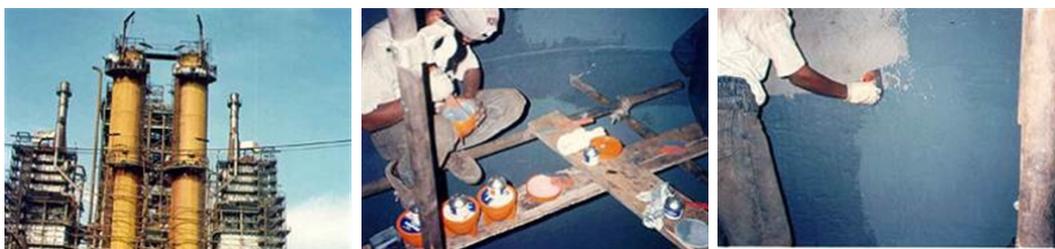
\* 1. Vue générale de la tour d'absorption. 2. Application en cours à l'intérieur de la tour. 3. Utilisation d'un applicateur pour revêtir la tour de Belzona 1391. ,

L'application a été réalisée selon les procédures Belzona TCC-5 et HEX-3.

Belzona fut choisi pour réparer des zones critiques, car la solution alternative aurait été la pose d'un nouveau doublage, ce qui aurait coûté beaucoup plus cher et aurait pris 4 fois plus de temps. Il était prévu de remplacer la structure après 6 mois. Ce remplacement fut en fait retardé de 12 mois, date à laquelle Belzona 1391 s'avéra toujours en parfaite condition. Par la suite, Belzona 1391 fut utilisé sur une nouvelle tour d'absorption.
