BELZONA REPARE UN LAMINOIR

ID: 2941

Localisation du client: *Aciérie*
 Date de la demande: *Octobre 1997 et Décembre 1999*

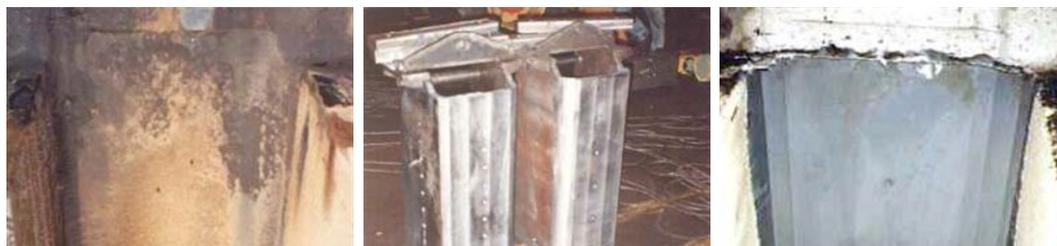
Descriptions des photographies

Corrosion causée par de l'eau de refroidissement entre un carter du laminoir et une zone de chargement. Une augmentation du jeu entraînait des pertes de pré-tension au niveau des boulons.

* 1. Vue àvidente de la corrosion après sablage. 2. Positionnement de moules. 3. Surfaces reformées avec Belzona. ,

L'application a été réalisée selon une version modifiée de la procédure Belzona GSS-9.

Cette application fut effectuée sur un premier laminoir en 1997 ; inspecté en 1999, celui-ci ne révéla aucun changement au niveau du jeu. La soudure et l'usinage furent envisagés, cependant ces procédures auraient engendré des pertes de production trop importantes. L'application Belzona fut réalisée lors de la période de fermeture de 33 heures, sans aucune perte de production. L'équipement et ses accessoires sont depuis beaucoup plus fiables, ce qui signifie un accroissement de la qualité et de la production.
