BELZONA PROTEGE UN COMPRESSEUR A LOBES AERZEN

ID: 2942

Industrie: *Industrie générale*
Application: *Ventilateurs, soufflantes et compresseurs*
Substrat: *Acier*
Des produits: ** Belzona 1111 (Super Metal) Belzona 1391 (Ceramic HT Metal)*,

Localisation du client: *Aciérie, Arabie Saoudite*
Date de la demande: *2002*

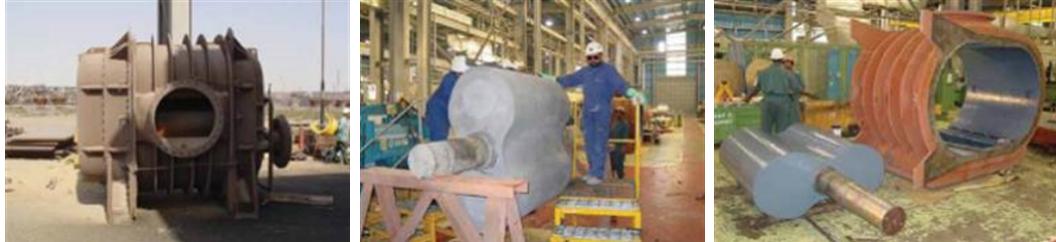
Descriptions des photographies

Les gaz chauds épurés contiennent des particules fines, qui sont décomposées par une pulvérisation d'eau ; cette combinaison cause un problème sévère de corrosion.

* 1. Vue générale du compresseur. 2. Application en cours sur l'un des lobes. 3. Corps principal et lobe protégés avec Belzona 1391. ,

L'application a été réalisée selon des versions modifiées des procédures Belzona PDP-4, FBC-2 et FBC-5. Les dommages de corrosion par piqûres furent réparés avec Belzona 1111 ; la volute interne et l'un des lobes furent protégés avec Belzona 1391.
