BELZONA PROTEGE LE SCRUBBER D'UN HAUT FOURNEAU

ID: 2944

Localisation du client: Aciérie, Alabama, Etats-Unis
Date de la demande: 2005

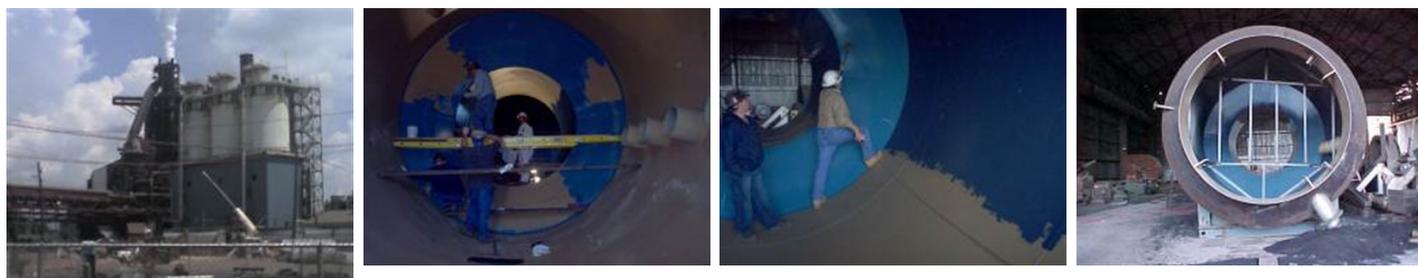
Descriptions des photographies

Les gaz et les particules du haut fourneau avaient causé la corrosion du scrubber venturi d'origine. Il en résultait une accumulation sur l'acier et les zones inférieures s'érodaient du fait de l'abrasion.

* 1. Vue générale du haut fourneau et du scrubber. 2. Application de Belzona 5811 (couleur beige), application de Belzona 1341 et de Belzona 1321 (couleur bleu foncé);. 3. Belzona 1341 inspecté au peigne électrique. 4. Vue générale du projet fini. ,

L'application a été réalisée selon la procédure Belzona TCC-5. Belzona 5811 fut pulvérisé sur le réservoir entier, agissant comme une sous-couche prévenant la rouille. Belzona 1341 fut utilisé à l'entrée du réservoir sur les zones à risque d'accumulation de particules. Belzona 1321 fut utilisé sur les zones à haut risque d'érosion.

Belzona 1341 ayant tenu dans le conduit menant au scrubber, le client demanda un revêtement complet du scrubber avec ce produit. Belzona 1321 fut utilisé afin de fournir une protection supplémentaire contre l'abrasion aux localisations nécessaires.
