BELZONA RESTAURE UN CANAL DANS UNE ACIERIE

ID: 2945

Localisation du client: Acierie, Etats-Unis
Date de la demande: Décembre 2007

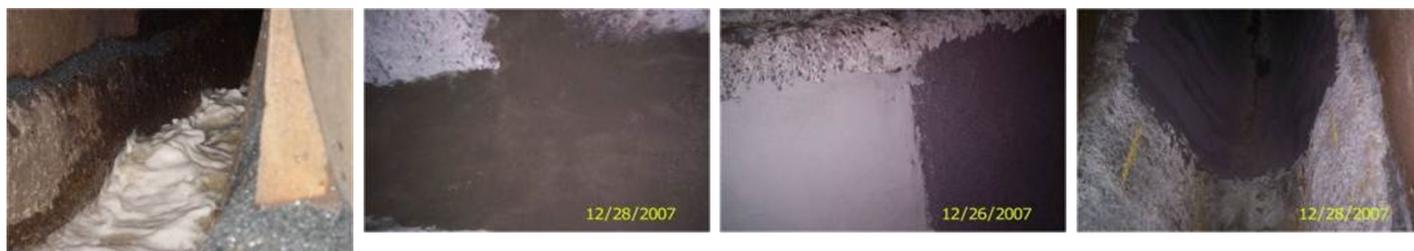
Descriptions des photographies

Des déchets très abrasifs érodaient rapidement ce canal, rongant une section transversale plus large que prévu. La vitesse des flux s'en trouvait réduite et ce canal ne fonctionnait plus de façon optimale, laissant donc les déchets s'accumuler.

* 1. Vue du canal avant la préparation de la surface. 2. Profil du canal moulé et aidé de Belzona. 3. Un demi-centimètre supplémentaire de Belzona 4111 a été appliqué. 4. Canal entièrement revêtu de Belzona 1812.

L'application a été réalisée selon une version modifiée de la procédure Belzona TCC-9.
