# BELZONA RECONSTRUIT LES PLAQUES DE ROULEMENT D'UNE FOREUSE VERTICALE

ID: 2949

Localisation du client: Atelier d'une aciérie  
Date de la demande: Mars 1997

Foreuse verticale Craven de 230 cm de diamètre

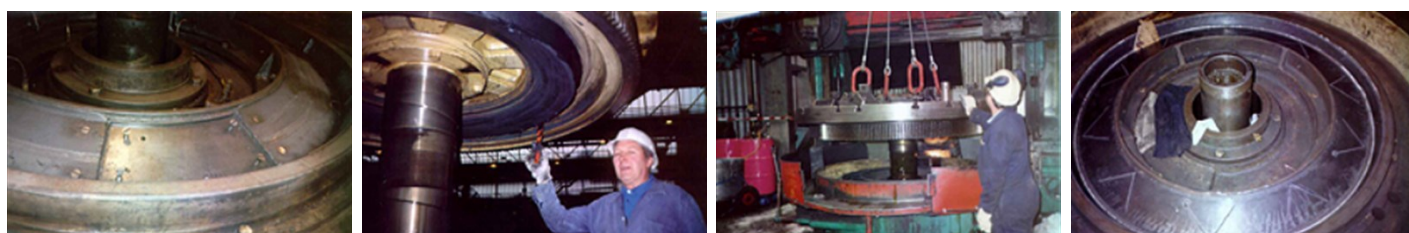
## Descriptions des photographies

Les plaques de roulement en métal blanc étaient fortement usées/rayées en raison d'un manque de lubrification. Le remplacement de ces plaques était impossible, leur fabricant ayant cessé toute activité commerciale.

\* 1. La zone &agrave; probl&egrave;me &ndash; usure excessive des plaques en m&eacute;t&eacute;l blanc 2. Application de Belzona 1131 3. Mandrin de retour dans la machine afin de mouler Belzona 1131 4. Travail termin&eacute;. Des rainures pour l'huile ont &eacute;t&eacute; coup&eacute;es dans Belzona 1131 ,

L'application a été réalisée selon la Procédure Belzona MPT-9.

La machine réparée fonctionne, à présent, plus silencieusement et plus en douceur, fournissant alors des standards plus élevés dans la finition des pièces usinées.
