BELZONA REPARA UN VERIN HYDRAULIQUE DE GRANDE TAILLE

Localisation du client: Laminoir à chaud de feuilles d'acier,
Macédoine

Vérin hydraulique de grande taille

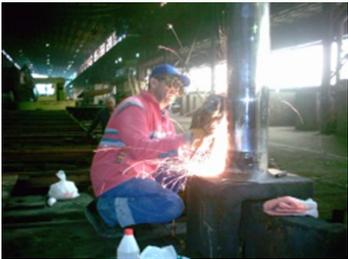
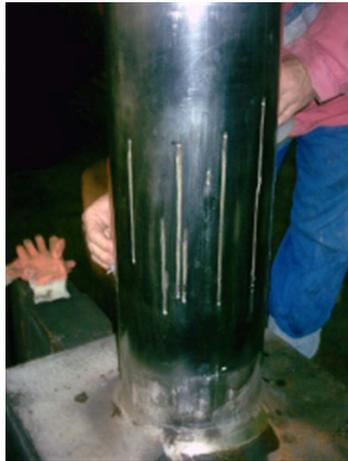
Descriptions des photographies

De nombreuses années en service ont provoqué l'apparition de grandes rainures verticales usant le vérin.

* 1. Préparation de surface 2. Préparation pour l'application de Belzona 3. Préparation achevée,

L'application a été réalisée selon la Procédure Belzona MPT-3.

Belzona était l'unique méthode de réparation disponible pour un vérin de la sorte et sans cette dernière, son remplacement aurait alors été inévitable. L'application a été effectuée pour un coût de 400 euros uniquement, une infime partie du coût de remplacement d'un nouveau vérin, qui aurait signifié un délai de plus de 4 semaines et l'aciérie donc hors service.
