# BELZONA RECONSTRUIT LES TOLERANCES DES CANNELURES D'UN ARBRE

ID: 2951

Industrie: *Industrie générale* Localisation du client: *Fabricant d'acier, Etats-Unis*  
 Application: *Transmission de puissance mécanique* Date de la demande: *1995*  
 Substrat: *Acier*  
 Des produits: *\* Belzona 1111 (Super Metal) Belzona 9411 (Release Agent),*

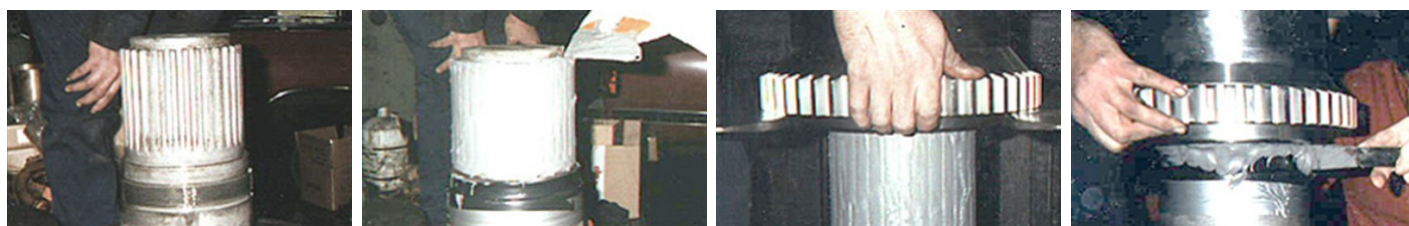
## Descriptions des photographies

*Usure de l'arbre due à une contamination abrasive, ainsi qu'un écart d'alignement, causaient un jeu excessif au niveau des engrenages pouvant entraîner une défaillance du mandrin.*

\* 1. L'arbre avant l'application 2. Belzona 1111 en cours d'application sur l'arbre 3. L'arbre et les cannelures mis en contact 4. Le matériau en train d'être retiré ; ,

L'application a été réalisée selon la Procédure Belzona MPT-5. Belzona 9411 (Release Agent) a été appliqué sur les cannelures et Belzona 1111 (Super Metal) sur ces dernières ainsi que sur l'arbre avant la mise en contact des deux pièces.

L'arbre demeurait en excellente condition 5 années plus tard lorsque l'aciérie a alors décidé de remplacer les accouplements cannelés.
