BELZONA RENFORCE UN RESERVOIR DANS UNE ACIERIE

ID: 2952

Localisation du client: Acierie, Allemagne
Date de la demande: Août 1997

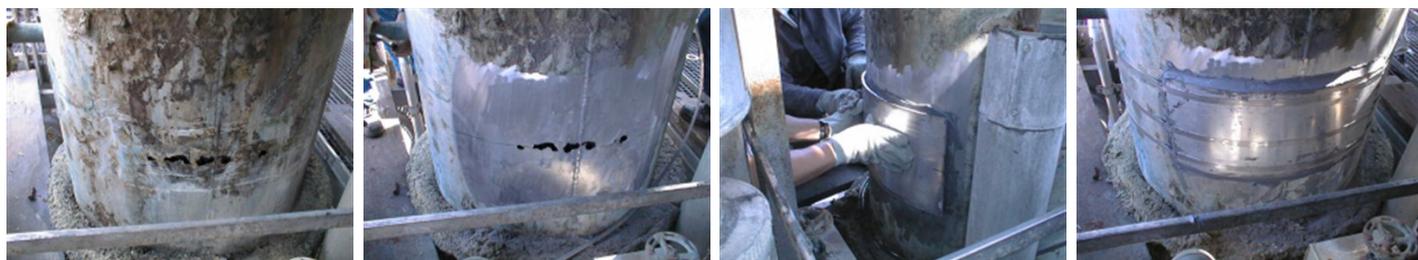
Descriptions des photographies

Ces réservoirs étaient endommagés autour de la connexion et des parois en raison de l'attaque chimique causée par le contenu (gaz de coke dans de l'eau) et par la vapeur locale. Les températures variaient de 50°C à 104°C.

* 1. Réservoir corrodé; 2. Préparation; 3. Mise en place de la plaque; 4. Application terminée.

Corrosion d'un réservoir de secours immergé dans l'usine de fabrication de coke.

L'application a été réalisée selon la Procédure Belzona TCC-1. Une section cintrée a été conçue. Belzona 1111 a ensuite été appliqué sur les deux surfaces, puis assemblé à l'aide de sangles métalliques afin de conserver le tout en place pendant le durcissement de Belzona. L'excès de matériau a été utilisé comme joint autour de la plaque. Une fois le produit durci, les sangles ont été retirées.

La réparation Belzona a permis une réparation sans contraintes, à froid, sur les zones corrodées. En plus du collage de plaque, une canalisation corrodée a également été réparée (cf. Cas Pratique en Action Vol. FR-2 No-63).
