UNE ACIERIE RETOURNE EN SERVICE GRACE AU BELZONA WRAP

ID: 2957

Localisation du client: Acierie, Royaume-Uni
Date de la demande: 2011

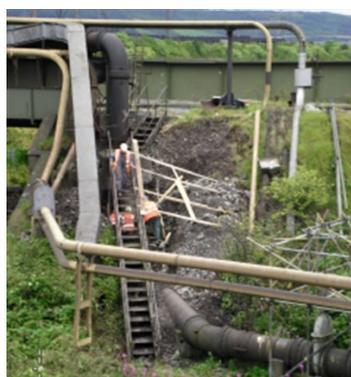
Une fuite de gaz a été détectée sur la canalisation en fonte. Une fois la terre excavée, une fissure de 10 cm sur les cannelures a été déterminée comme étant la cause. La canalisation était vitale au fonctionnement de l'aciérie, une solution immédiate était donc nécessaire. Le four à gaz de coke avait une pression interne typique de 500 mbar et le client devait réduire la durée des travaux de réparation au minimum.

* 1. Accès au site afin d'excaver la section de canalisation 2. Canalisation de gaz de 60 cm identifiée avec fissures apparentes 3. Revêtement avec Belzona 1121 terminé ; ,

La fissure a été arrêtée et élargie en « V » selon la Procédure Belzona VPF-8. Belzona 1121 a été utilisé afin d'étancher le joint et d'en créer un nouveau sur les deux extrémités de la bride, avant d'effectuer une réparation en enveloppant la canalisation selon la Procédure Belzona VPF-11a.
