STAHLWERK DANK BELZONA WIEDER IN BETRIEB

Standort des Kunden: Stahlwerk, Teesside, Großbritannien

Anwendung: Valves, Pipes and Fittings

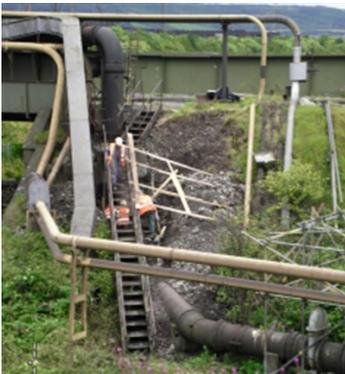
Nach dem Aufspüren der Gasleckage und Freilegen der betroffenen Stelle am Gusseisenrohr wurde ein 25 cm langer Riss als Ursache des Problems identifiziert. Das Rohr war für den Betriebsablauf des Werks von größter Bedeutung, sodass eine sofortige Lösung benötigt wurde. Das Gas des Koksofens besaß einen typischen Innendruck von 500 mbar. Die Reparaturarbeiten mussten auf Verlangen des Kunden innerhalb kürzester Zeit durchgeführt werden.

- * 1. Zugang zum freigelegten Rohrabschnitt ,
- * 2. Freigelegte Gashauptleitung (61 cm Durchmesser) mit Riss ,
- * 3. Abgeschlossene Anwendung mit Belzona 1121 (Super XL-Metal) ,

Undichte Hauptgasleitung aus Gusseisen (Durchmesser: 60 cm) zwischen Koksöfen und Kraftwerk.

Der Riss wurde gemäß dem Belzona Know-how System Infoblatt VPF-8 abgebohrt und v-förmig ausgeschliffen. Mithilfe von Belzona 1121 (Super XL-Metal) wurde die Dichtung gestopft und Hohlkehlen an beiden Seiten des Flanschs erzeugt. Anschließend wurde gemäß Belzona Know-how System Infoblatt VPF-11a eine Reparatur unter Einsatz von Armierungsgewebe durchgeführt.

Belzona 1121 (Super XL-Metal) wurde aufgrund des eingeschränkten Zugangs und des großen Rohrdurchmessers gewählt, da es eine längere Topfzeit besitzt. Der Rohraußendurchmesser betrug 67 cm (nominal), der des Flansch 83 cm. Für die 3-lagige ca. 97 cm lange Anwendung wurden 96 kg von Belzona 1121 (Super XL-Metal) verbraucht. Nach eintägiger Aushärtung wurde die Gashauptleitung wieder geöffnet und zur vollen Zufriedenheit des Kunden bei vollem Druck erfolgreich getestet.
