# SYSTEME DE REPARATION DES BRIDES SUR UNE CUVE DE PROCESS OFFSHORE

ID: 2960

Faces de bride sur une cuve de dégazeur offshore

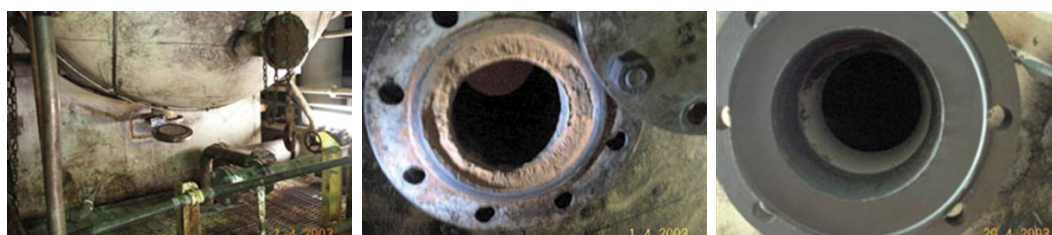
La défaillance du matériau d'écaillés de verre sur les faces de brides a entraîné une sévère corrosion sur 11 faces de brides.

\* 1. Cuve de dégazage offshore 2. Bride avant la réparation montrant le revêtement d'écaillés de verre d'écaillant 3. Après l'application du Belzona 1111 ,

Les faces de brides ont été moulées en utilisant des brides soudées selon la procédure Belzona VPF-13.

11 faces de brides ont été moulées et remises en service grâce à la technique Belzona. Le travail a été terminé en quelques jours, n'utilisant aucun type de travail à chaud. Ceci a permis au client d'économiser beaucoup d'argent dans des délais de soudure, d'inspection de la qualité ainsi que d'éliminations associés avec le travail à chaud offshore.
