変圧器の漏れを緊急封止

ID: 2962

顧客の場所: ブルガリアの水道事業者
出願日: 2008年6月

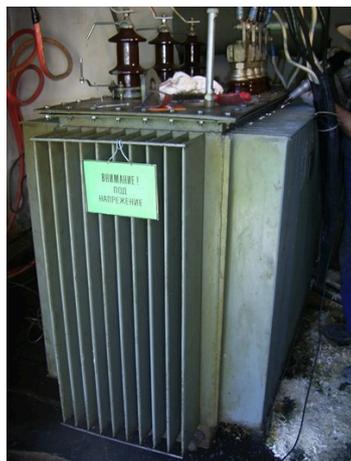
ヒビの入った多孔質溶接部からの漏油

* 1. 変圧器の概観 2. 表面処理の様子 3. Belzona 1291による漏れ封止の施工箇所 4. 問題箇所全体へのBelzona 1161の重ね塗り ,
