ガス遮断機のガス漏れ封止

ID: 2964

業界: 電力
申し込み: バルブ、パイプ、継手
基板: アルミニウム
製品: * Belzona 1221 (スーパー E-メタル),

顧客の場所: アメリカ合衆国
オクラホマ州の発電施設
出願日: 2005年11月

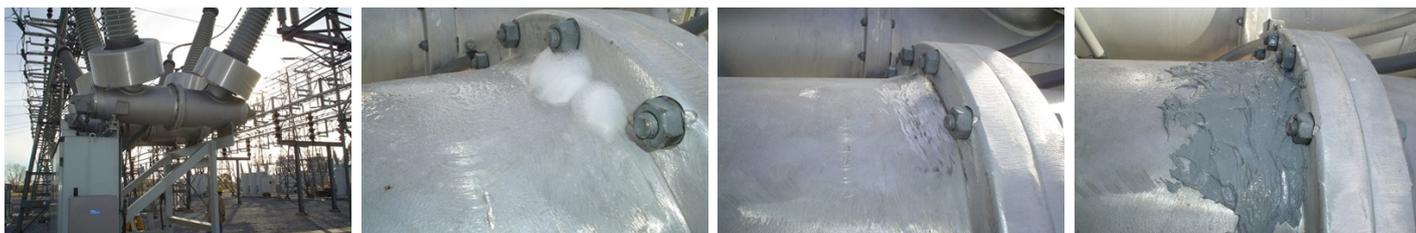
写真の説明

急速なガス漏れにより、2週間おきに再充填が必要な状況

* 1. ガス漏れを起こした遮断機 2. 石鹼水を噴射して漏洩箇所を確認 3. 塗布前に研削処理された表面 4. 補修完了後、石鹼水を浸して漏れの有無を再度確認、

天然ガス発電所内、屋外変電所のアルミニウム製ガス遮断機

施工手引書VPF-11aに基づいた施工が行われました。

高価なガスの再充填を定期的に行う必要があることは、頭痛の種となっていました。ベルゾナによる補修は数時間で速やかに完了し、費用対効果が非常に高いソリューションとなりました。
