# 損壊した絶縁ブッシングの肉盛補修

ID: 2966

顧客の場所: エジプトの発電所  
出願日: 2005年10月

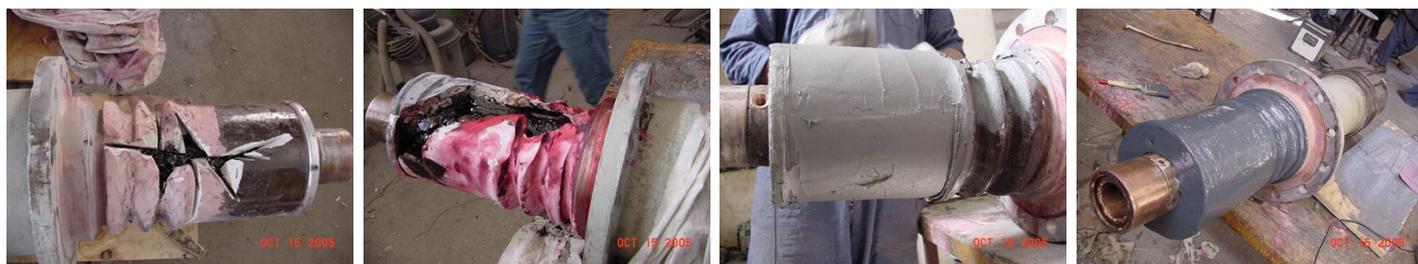
ブッシング2基の割れ及び溶融性の損壊、その内1基内部の銅管の損傷

\* 1. 1基目の破損状況 2. 2基目の破損状況 3. Belzona 1111を破損箇所へ塗布する様子 4. 補修された碍子 ,

一部変更した施工手引書VPF-1及びVPF-2に基づいた施工が行われました。Belzona 1111によって元の形状に再形成した上で、Belzona 1391による光沢のあるコーティングを施しました。

ベルゾナによって大きく損壊していた絶縁ブッシングは完璧な形状に復元補修された上、新品交換に要する費用と、納入までの待ち時間の削減に成功しました。補修後に硬化乾燥した絶縁体の電気抵抗を測定したところ、元の磁器質の標準値を大きく上回る約5,000 MΩを計測しました。
