破損した絶縁碍子の肉盛補修

ID: 2967

顧客の場所: エジプトの発電所
出願日: 2005年2月

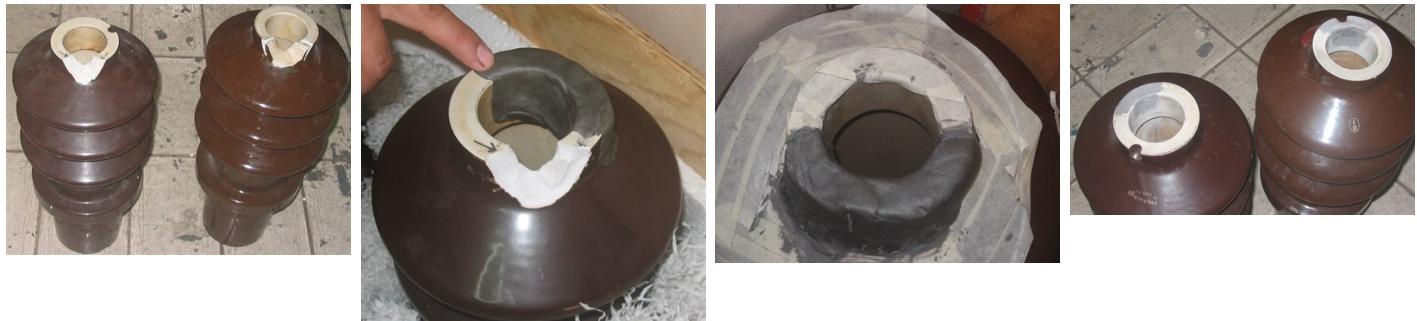
写真の説明

絶縁碍子の縁部分が破損し、変圧器との接続部からオイルの侵入が発生

* 1. 破損した碍子 2. Belzona 1111を使用し、健全な部分から型を採取 3. 破損した縁部分を再生 4. 補修された碍子2つ、

一部変更した施工手引書GSS-1に基づいた施工が行われました。

ベルゾナの補修によって碍子の深刻な破損問題は解決されました。また、交換用の新規購入を不要としたことで\$5,000 (当時のレートで約52万円) 以上の費用を削減しました。絶縁耐力に優れたBelzona 1111は、当該施工に最適な素材でした。
