# BELZONA BEUGT ZUKÜNFTIGER KORROSION UNTER ISOLIERUNG VOR

ID: 2977

Standort des Kunden: Zementhersteller, Tunesien

Anwendung: Tanks und Eindämmungsbereiche für  
Chemikalien

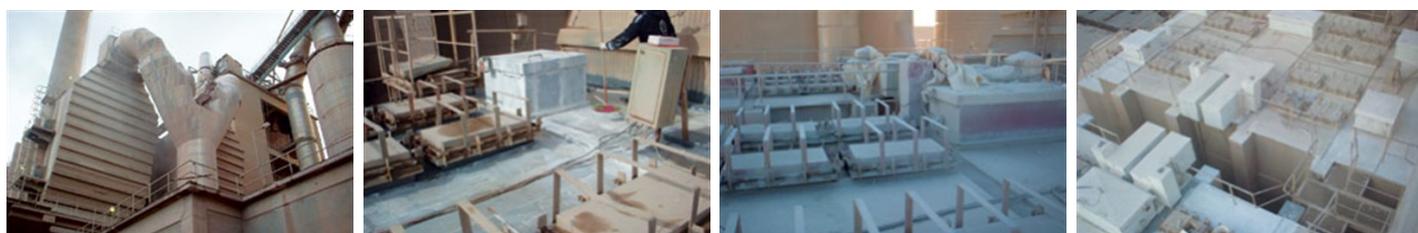
- \* 1. Ansicht auf die Abscheider ,
- \* 2. Anwendungsbeginn ,
- \* 3. Ansicht auf das Abscheiderdach ,
- \* 4. Abgeschlossene Anwendung ,

Die Isolierungsverkleidung wurde vollständig mit dem Belzona 3211 (Lagseal) System abgedichtet. Die gesamte Oberfläche, mit Ausnahme der Druckentlastungsventile von zwei der vier Abscheider, wurde innerhalb von sechs Tagen mit Belzona geschützt und abgedichtet. Jeder Abscheider war ca. 300 m<sup>2</sup> groß.
