# DÜSENSTABILISIERUNG IN EINER ONSHORE- GASERZEUGUNGSANLAGE

ID: 2979

Standort des Kunden: Gasaufbereitungsanlage, GB

Anwendung: Valves, Pipes and Fittings

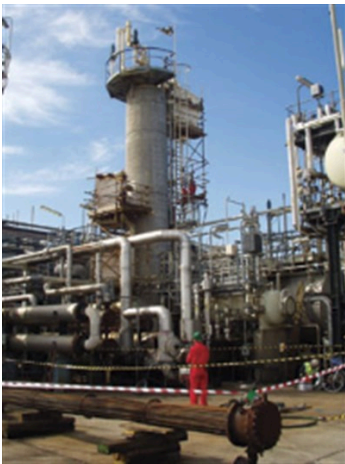
1. Einhalten des Gasstabilisierungsehalters vor den Sandstrahlarbeiten ,
2. CUI-Schaden am Düsenhals ,
3. Abgeschlossene Anwendung nach der Injektion von Belzona 1391 (Ceramic HT) ,

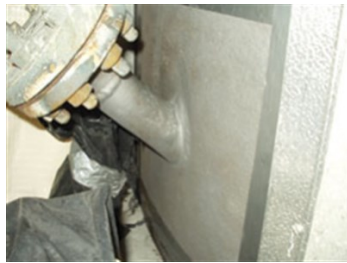
Korrosion unter Isolierung (CUI) hatte zu schwerwiegendem Verschleiß der fünf Gasbehälterdüsen geführt. Da der Behälter unter Einhaltung strenger Richtlinien gefertigt wurde, hätte jegliche Form von Schweißarbeiten umfangreiche Wärmebehandlungsverfahren nötig gemacht.
