# BELZONA DICHTET FAULBEHÄLTER EINER KLÄRANLAGE AB

ID: 2980

Undichte Dehnfugen eines Faulbehälters

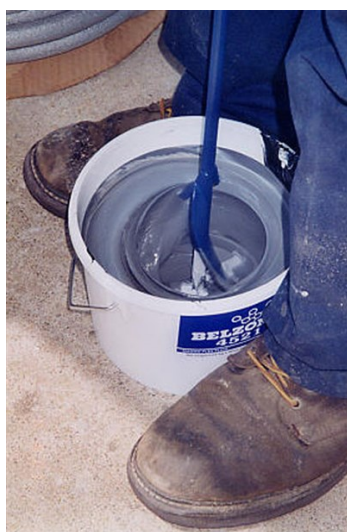
- \* 1. Ansicht der Oberseite des Faulbehälters ,
- \* 2. Anmischen von Belzona 4521 (Magma-Flex Fluid) ,
- \* 3. Gießen der Fuge ,
- \* 4. Nahansicht der Fuge ,
