# DÜSENREPARATUR MIT BELZONA-EINSÄTZEN

ID: 2981

Standort des Kunden: Bohrplattform in der Nordsee

Anwendung: Tanks und Eindämmungsbereiche für  
Chemikalien

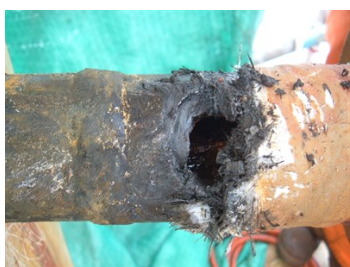
Die bisherige Reparaturmethode des Korrosionsschadens an den kleindurchmessrigen Rohrleitungen schlug fehl, da das Innere der Düse nicht korrekt vorbereitet und die Beschichtung nicht porenfrei aufgetragen werden konnte.

- \* 1. Ein typischer Schaden an einer kleindurchmessrigen Düse (Bitte beachten Sie, dass dieser Schaden nicht mit einem Einsatz repariert werden kann!) ,
- \* 2. Ein Einsatz aus Belzona 1111 (Super Metal) ,
- \* 3. Von der Innenseite des Behälters eingeklebter Einsatz in die Düse und umliegender beschichteter Reparaturbereich ,
- \* 4. Ansicht auf den Einsatz von der Flanschseite ,
