# BELZONA SCHÜTZT TROMMELEINDICKER VOR KORROSION

ID: 2985

Industrie: Wasser / Abwasser  
Anwendung: Tanks und Eindämmungsbereiche für Chemikalien  
Substrat: Unlegierter Stahl  
Produkte: \* Belzona 1111 (Super Metal),  
\* Belzona 5811 (Immersion Grade),

Standort des Kunden: Kläranlage, GB  
Antragsdatum: August 2007

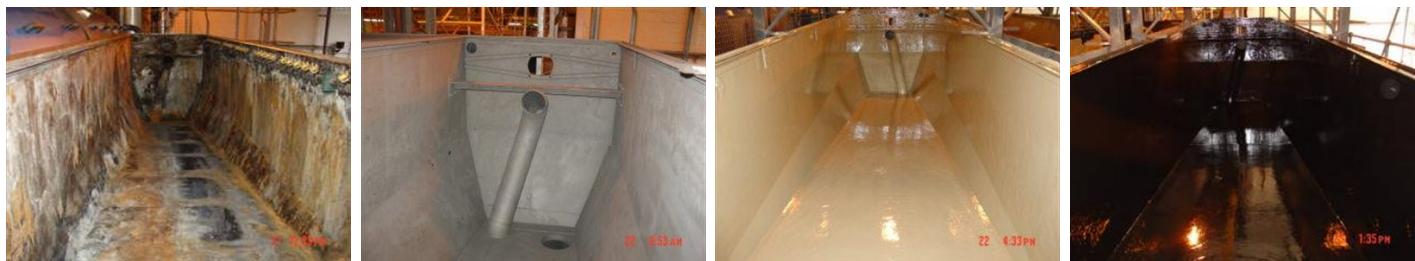
Die Gehäuse des Trommelleindickers dieser Anlage wiesen durch Kontakt mit den im Schlamm enthaltenen Chloriden und Sulfaten Korrosionsschäden auf.

- \* 1. Korrodiertes Gehäuse ,
- \* 2. Das sandgestrahlte Gehäuse kann nun repariert und beschichtet werden ,
- \* 3. Erste Schicht Belzona 5811 (Immersion Grade) ,
- \* 4. Abgeschlossene Anwendung ,

Nach Sandstrahlen der Gehäuse wurden sämtliche Lochfraßschäden mit Belzona 1111 (Super Metal) gefüllt. Anschließend wurden 2 Schichten Belzona 5811 (Immersion Grade) aufgetragen. Seit der erfolgreichen Reparatur dieser Trommelleindicker-Gehäuse hat das Unternehmen bereits weitere Gehäuse nach demselben Verfahren beschichtet.
