# MIT BELZONA GESCHÜTZTE HAUPT-KÜHLWASSERPUMPEN

ID: 2986

Standort des Kunden: Kohlekraftwerk, Großbritannien  
Antragsdatum: 2004

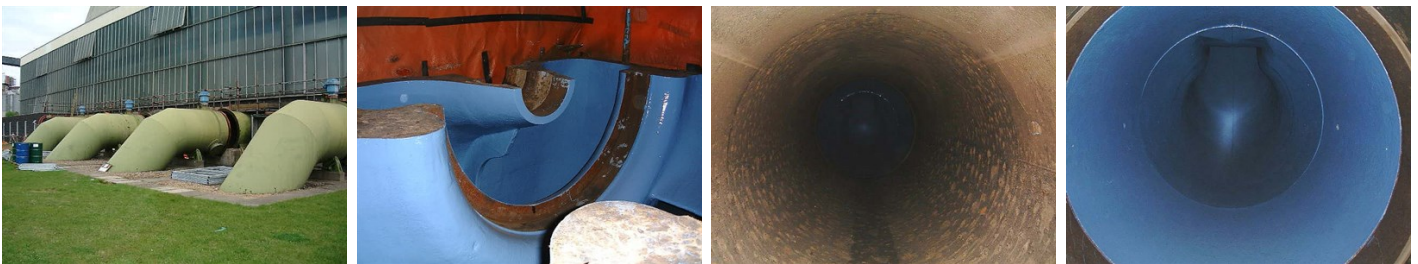
Erosionskorrosion vor allem an den Spaltringen, innerhalb des Gehäuses und den Druckrohren.

- \* 1. Von der Größe der Druckrohre kann die Größe der Pumpen geschlossen werden ,
- \* 2. Beschichtung der Saugseite ,
- \* 3. Der Schweregrad der Korrosion ist an den Druckrohren klar erkennbar ,
- \* 4. Abgeschlossene Beschichtung ,

Die Anwendung wurde gemäß den Belzona Know-how System Infoblättern CEP-1 und CEP-3 durchgeführt. Besonderes Augenmerk wurde auf die Oberflächenvorbereitung mit wiederholtem Dampf- und Sandstrahlen gelegt, um jegliche Salzverunreinigung zu entfernen.

Zuvor war eine Keramikbeschichtung eines Wettbewerbers eingesetzt worden. Obwohl diese kostengünstiger war, erbrachte sie nicht die gleiche Wirkungsgradsteigerung und damit einhergehende Kostenamortisation wie Belzona 1341 (Supermetalgilde). Bei einer Inspektion 3 Jahre nach der Anwendung befand sich die Beschichtung auch weiterhin in einem guten Zustand.
