MIT BELZONA BESCHICHTETES TANKDACH NACH 7 JAHREN IN EINWANDFREIEM ZUSTAND

Standort des Kunden: Trinkwasserversorger, Portugal

Anwendung: Problemzonen am Dach

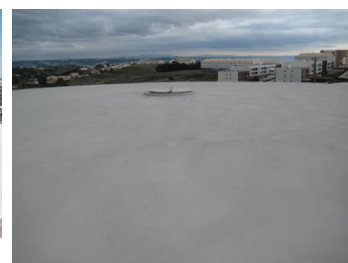
Das Dach war stark beschädigt. Der Beton wies aufgrund des sehr heißen und trockenen Klimas und der starken UV-Strahlung Risse auf, was zur Verunreinigung des Trinkwassers führte.

- * 1. Schadhafte Tankdächer im Jahr 2004 ,
- * 2. Vorbereitung des Dachsubstrats ,
- * 3. Auftrag von Belzona 3111 (Flexible Membrane) ,
- * 4. 2011 befindet sich die Anwendung weiterhin in einem guten Zustand ,

Die Anwendung wurde gemäß dem Belzona Know-how System Infoblatt RPA-1 durchgeführt.

Der Kunde war von der Leistungsfähigkeit anderer Belzona-Anwendungen in der Region beeindruckt. Zudem hatten ihn die ausgezeichnete UV-Beständigkeit, Wetterfestigkeit und Langlebigkeit des Produkts überzeugt, die Belzona 3111 (Flexible Membrane) zu einer wirtschaftlichen Langzeitlösung machen. Im Jahr 2011 wurde die Anwendung erneut inspiziert und in einem

guten Zustand vorgefunden. Der Kunde ist mit der Lösung sehr zufrieden.
