KEIN STILLSTAND DANK BELZONA 5851 (HA-BARRIER)

ID: 3015

Standort des Kunden: Bohrinself, Nordsee
Antragsdatum: Mai 2007

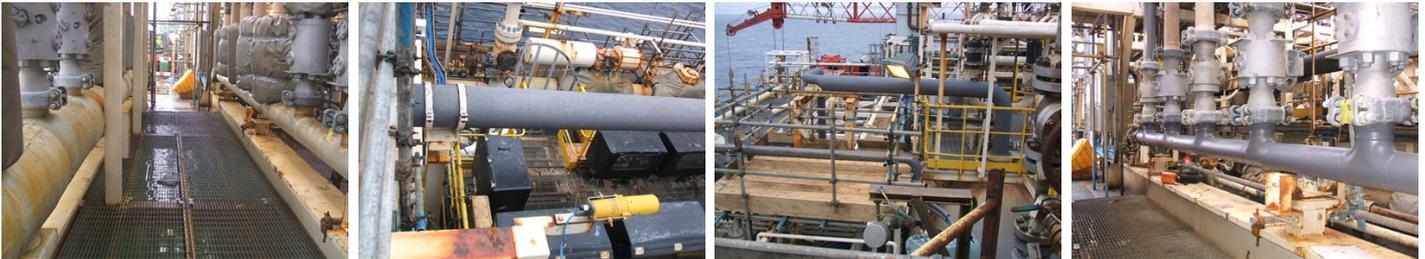
Fotobeschreibungen

Aufgrund des verwitterten Anstrichs bestand an den Rohrleitungen bei jedem Test des Feuerschutzlöschsystems ein hohes Risiko für Spannungsrisskorrosion.

- * 1. Sammelleitung mit verwittertem Anstrich ,
- * 2. Auftrag von Belzona 5851 (HA-Barrier) auf die freiliegende Rohrleitung ,
- * 3. Auftrag von Belzona 5851 (HA-Barrier) auf die freiliegende Rohrleitung ,
- * 4. Auftrag von Belzona 5851 (HA-Barrier) auf die Sammelleitung ,

Verwitterung des bisherigen Anstrichs auf den Hochtemperaturleitungen aus Duplex-Stahl.

Die Anwendung wurde gemäß dem modifizierten Belzona Know-how System Infoblatt VPF-2 durchgeführt. Die Rohrleitungen wurden nassgestrahlt, um sowohl schlecht haftenden Anstrich als auch jegliche Salze vom Substrat zu entfernen.
