# WIRKUNGSGRADSTEIGERUNG MIT BELZONA

ID: 3017

Industrie: Wasser / Abwasser  
Anwendung: Kreiselpumpen  
Substrat: Gusseisen  
Produkte: \* Belzona 1311 (Ceramic-R Metal) ,  
\* Belzona 1341 (Supermetalgilde) ,

Standort des Kunden: Wasserversorgungswerk, Ägypten  
Antragsdatum: Februar 2003

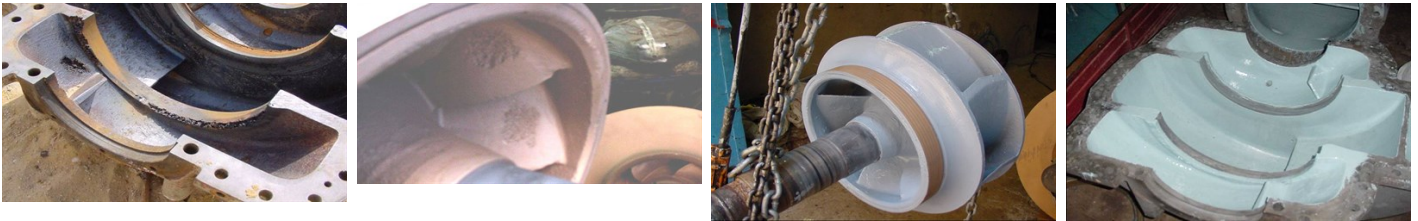
Verringerter Wirkungsgrad aufgrund von Erosionsschäden im Gehäuse und am Laufrad.

- \* 1. Vorübergehend stillgelegte Pumpe ,
- \* 2. Laufrad mit Kavitationsschaden ,
- \* 3. Wiederaufgebautes und beschichtetes Laufrad ,
- \* 4. Fertiggestelltes Gehäuse ,

Die Anwendung wurde gemäß den Belzona Know-how System Infoblättern CEP-5 & -10 durchgeführt.

Pumpengehäuse und -laufrad wurden auf Originalmaße wiederaufgebaut. In Kombination mit der Beschichtung von Gehäuse und Laufrad mit Belzona 1341 (Supermetalgilde) erhöhte sich der Wirkungsgrad von 800 l/s auf 1100 l/s.
