# ANKLEBEN VON TANK-VERSTÄRKUNGSPLETTEN MIT BELZONA

ID: 3019

Standort des Kunden: Ölhändler, Merseyside, England  
Antragsdatum: Oktober 2006

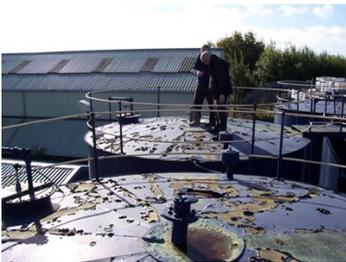
Die bisherige Beschichtung hatte sich von den Tankdächern abgelöst und den darunter befindlichen Stahl freigelegt. Dieser korrodierte, was zu Löchern in den Tankdächern führte.

- \* 1. Allgemeiner Zustand der Tankdächer ,
- \* 2. Sandstrahlen des Substrats ,
- \* 3. Beschichtung der verklebten Platten mit Belzona 5811 (Immersion Grade) ,
- \* 4. Abgeschlossene Anwendung ,
