BELZONA SCHÜTZT WALZENBELÜFTER EINES BELEBUNGSBECKENS

ID: 3020

Walzenbelüfter in einem Klärwerk

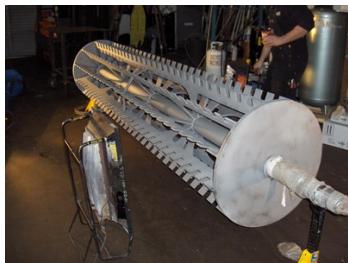
- * 1. Walzenbelüfter nach Sandstrahlen ,
- * 2. Nahaufnahme der Ausrüstung ,
- * 3. Abgeschlossene Anwendung nach Auftrag von 2 Schichten Belzona 1321 (Ceramic S-Metal) ,
- * 4. Geschützter Walzenbelüfter im Betrieb ,

Der geschweißte Ausrüstungsgegenstand musste vor galvanischer Korrosion geschützt werden.

Die Anwendung wurde gemäß dem Belzona Know-how System Infoblatt SHM-11 durchgeführt.
