# BELZONA BESCHICHTET SCHORNSTEIN OHNE DIESEN STILLLEGEN ZU MÜSSEN

ID: 3021

Standort des Kunden: *North American Galvanizing*  
Antragsdatum: *Juli 2007*

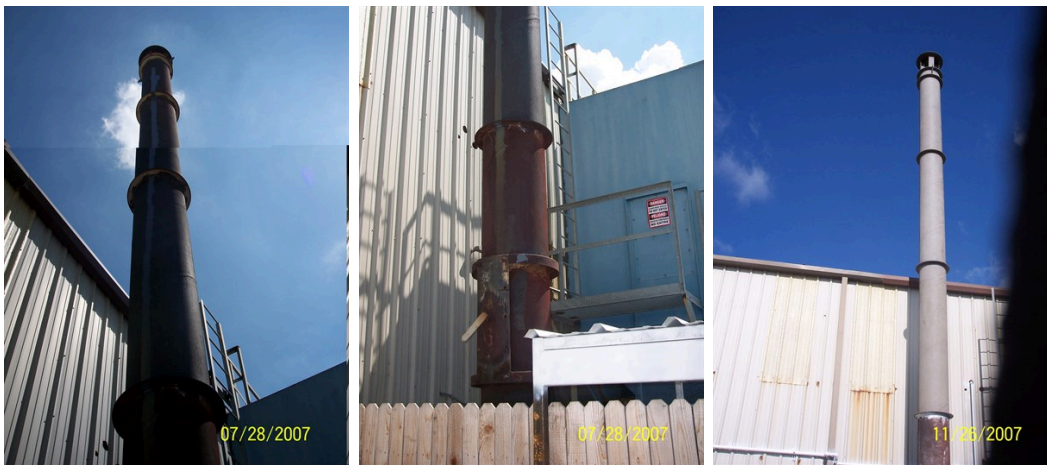
*Es wurde externer Korrosionsschutz benötigt, wobei der Schornstein nicht außer Betrieb genommen werden konnte.*

- \* 1. Ursprünglicher Zustand des Schornsteins ,
- \* 2. Testauftrag im oberen Abschnitt, verbrannter Abschnitt im unteren Teil ,
- \* 3. Abgeschlossene Anwendung – 4 Monate später ,

Auftrag per Hand mit einem 10 cm langen Borstenpinsel.

Die Beschichtung war kostengünstiger als jede andere Alternative, die der Kunde in Betracht gezogen hatte. Durch die Anwendung der Beschichtung im Betrieb wurde Zeit und Geld eingespart. Da der Auftrag von Belzona 5851 (HA-Barrier) ohne Oberflächenvorbereitung erfolgte, wurden weitere Kosten vermieden und Zeit eingespart.
