# DURCH KORROSION UNTER ISOLIERUNG (CUI) BESCHÄDIGTER ETHYLENGLYKOL-WSSERTANK MIT BELZONA REPARIERT

ID: 3022

Standort des Kunden: Großes Gaswerk eines Ölkonzerns, St  
Fergus, Schottland, Großbritannien

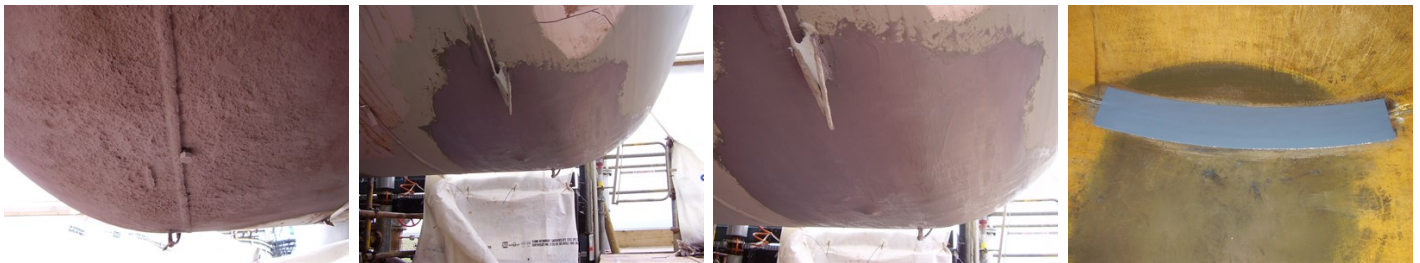
Korrosion unter Isolierung hatte am Behälter zu einem Loch in der Behälterwand geführt.

- \* 1. Das Loch wurde ausgebohrt, mit einem Gewinde versehen und mit einer Schraube verschlossen ,
- \* 2. Anwendung von Belzona 1111 (Super Metal) ,
- \* 3. Abgeschlossene Anwendung von Belzona 1111 (Super Metal) auf die Außenseite ,
- \* 4. Anwendung von Belzona 1111 (Super Metal) und 1321 (Ceramic S-Metal) innen & umher der Schraube ,

Die Anwendung wurde gemäß dem Belzona Know-how System Infoblatt TCC-1 durchgeführt.

Heißenarbeiten durften ohne eine größere Stilllegung nicht durchgeführt werden. Belzona dichtete die Leckage ab und beschichtete auch die umliegenden Bereiche mit einer Schutzbeschichtung, um zukünftige CUI-Probleme zu verhindern.
