# BELZONA KLÄRT KLÄRBECKEN-PROBLEM

**Industrie:** Wasser / Abwasser  
**Anwendung:** Tanks und Eindämmungsbereiche für Chemikalien  
**Substrat:** Aluminium  
**Produkte:** \* Belzona 3921 (GSC Conditioner) ,  
\* Belzona 5811 (Immersion Grade) ,

**Standort des Kunden:** Kläranlage, Oklahoma, USA  
**Antragsdatum:** März 2007

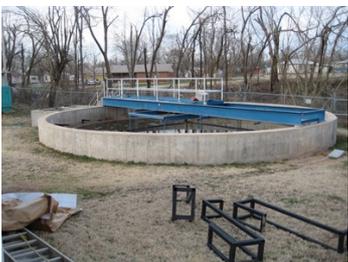
- \* 1. Klärbecken ,
- \* 2. Erodirtes Aluminium ,
- \* 3. Abschleifen der Blenden ,
- \* 4. Entlang des Wasserspiegels beidseitig beschichtete Blenden ,

Der Aluminiumräumer dieses Klärbeckens reicht ca. 40 cm unter die Wasseroberfläche. Das Becken ist das einzige dieser Kleinstadt.

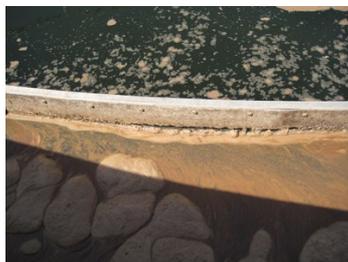
Aufgrund von Korrosion entlang der Wasseroberfläche waren 50 % des Räumers beschädigt. Ein kompletter Ersatz hätte mehr als 15.000 USD gekostet. Darüber hinaus wäre eine Neuinstallation sehr zeitintensiv gewesen.
