# BELZONA KLÄRT KLÄRBECKEN-PROBLEM

ID: 3023

**Industrie:** Wasser / Abwasser  
**Anwendung:** Tanks und Eindämmungsbereiche für Chemikalien  
**Substrat:** Aluminium  
**Produkte:** \* Belzona 3921 (GSC Conditioner),  
\* Belzona 5811 (Immersion Grade),

**Standort des Kunden:** Kläranlage, Oklahoma, USA  
**Antragsdatum:** März 2007

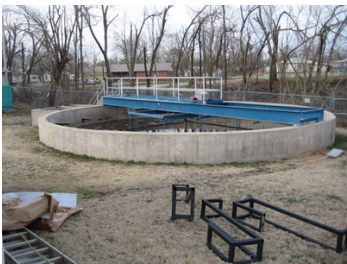
- \* 1. Klärbecken ,
- \* 2. Erodirtes Aluminium ,
- \* 3. Abschleifen der Blenden ,
- \* 4. Entlang des Wasserspiegels beidseitig beschichtete Blenden ,

Der Aluminiumräumer dieses Klärbeckens reicht ca. 40 cm unter die Wasseroberfläche. Das Becken ist das einzige dieser Kleinstadt.

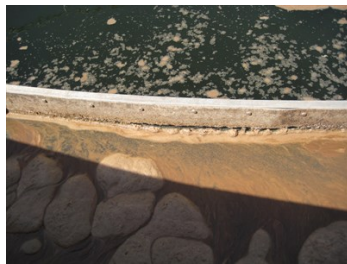
Aufgrund von Korrosion entlang der Wasseroberfläche waren 50 % des Räumers beschädigt. Ein kompletter Ersatz hätte mehr als 15.000 USD gekostet. Darüber hinaus wäre eine Neuinstallation sehr zeitintensiv gewesen.

Die neuen Blenden wurden abgeschliffen und gemäß dem Belzona Know-how System Infoblatt TCC-5 mit Belzona 3921 (GSC Conditioner) und Belzona 5811 (Immersion Grade) beschichtet. Anschließend wurden die neuen Blenden an die intakten Reste der alten Blenden geschraubt, sodass ein kompletter Ersatz des Ausrüstungsgegenstandes vermieden werden konnte.
