BELZONA SCHÜTZT AUFFANGBEREICH FÜR ÄTZMITTEL

ID: 3025

Standort des Kunden: Kraftwerk, Alabama, USA
Antragsdatum: Dezember 2007

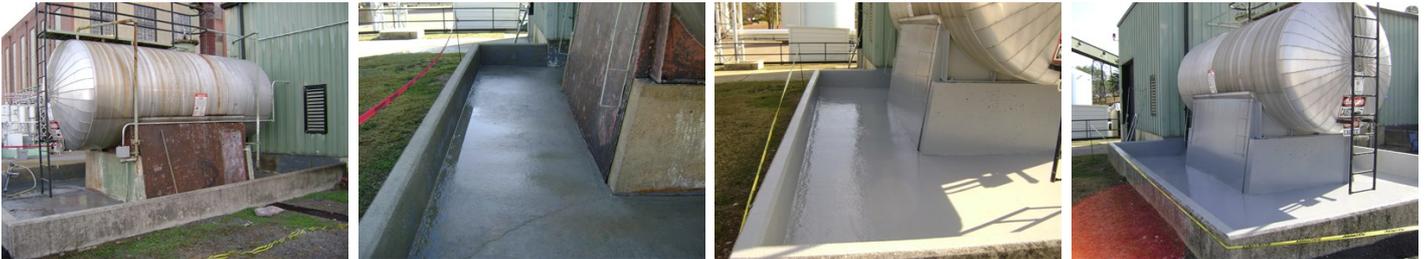
Fotobeschreibungen

Die Beschichtung des Ätzmittelauffangbereichs hatte versagt und der Kunde benötigte eine neue, undurchlässige Beschichtung.

- * 1. Auffangbereich vor Entfernung der alten Beschichtung ,
- * 2. Auffangbereich nach Entfernung der alten Beschichtung ,
- * 3. Abgeschlossene Anwendung ,
- * 4. Abgeschlossene Anwendung ,

Die Anwendung wurde gemäß dem Belzona Know-how System Infoblatt TCC-15 durchgeführt. Die alte Beschichtung wurde mit Hilfe eines Hochdruckreinigers entfernt. Im Anschluss wurde Belzona 5811 (Immersion Grade) sowohl auf dem Auffangbereich als auch den Tankstützen aufgetragen.
