# BELZONA STEIGERT PUMPENWIRKUNGSGRAD

ID: 3028

Standort des Kunden: Wasserversorgungsunternehmen,  
Bulgarien

Anwendung: Kreiselpumpen

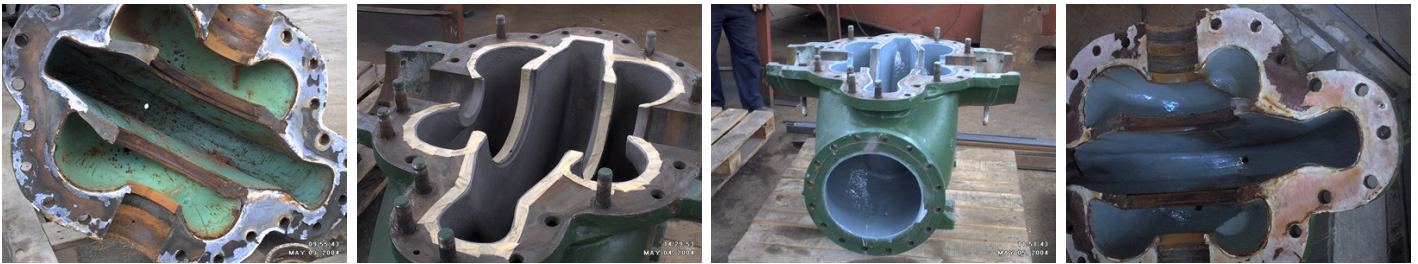
Erosionskorrosionsschäden, die den Wirkungsgrad der Pumpe verringerten.

- \* 1. Oberflächen vor der Anwendung ,
- \* 2. Oberflächenvorbereitung des Gehüuses ,
- \* 3. Auftrag von zwei Schichten Belzona 1341 (Supermetalglide) ,
- \* 4. Inspektion nach einem Jahr im Betrieb ,

Die Anwendung wurde gemäß den Belzona Know-how System Infoblättern CEP-5 und CEP-10 durchgeführt.

Aufgrund der aufgetragenen wirkungsgradsteigernden Beschichtung und einer Reparatur der Dichtungsringssitze wurde der Energieverbrauch verringert und der Wirkungsgrad um 9,91 % gesteigert. Bei einer Inspektion nach 12 Monaten im Betrieb wurde die Beschichtung in einem ausgezeichnetem Zustand vorgefunden.
