# BELZONA SCHENKT POLYMERBETON-TANK EIN ZWEITES LEBEN

Standort des Kunden: Kraftwerk, Russland

Anwendung: Tanks und Eindämmungsbereiche für  
Chemikalien

Substrat: Polymerbeton

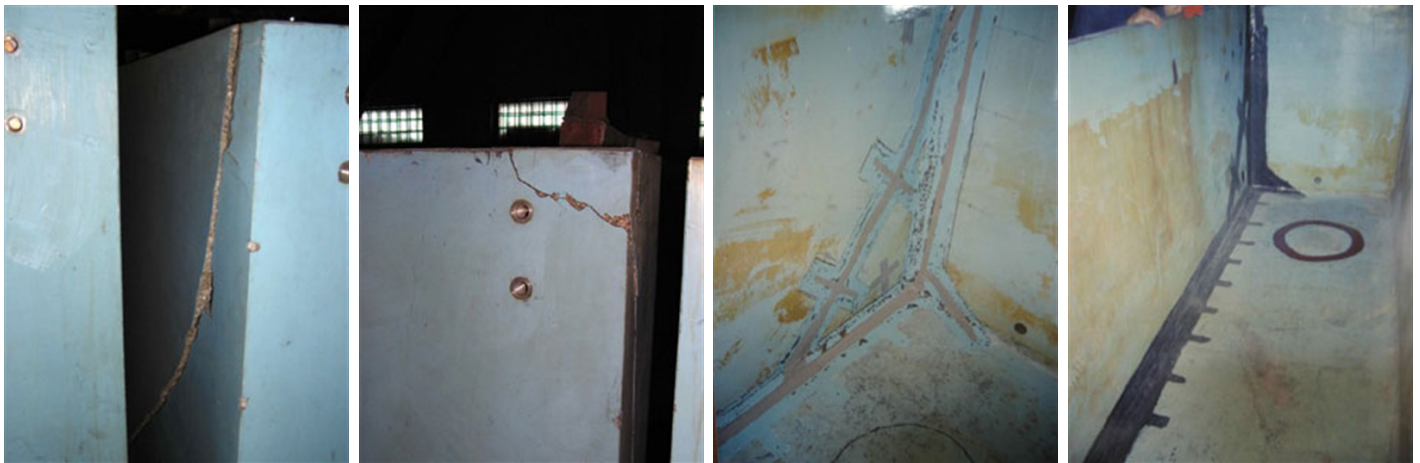
Unsachgemäße Instandhaltung hatte bei mehreren Tanks zu Rissen geführt, sodass Säure auf den Boden entweichen konnte. Jeder Tank kostete mehr als 15.000 USD, wobei an zwei der Behälter große Teile der Wand herausgebrochen waren, ein Umstand, der normalerweise eine Außerbetriebnahme nach sich gezogen hätte.

- \* 1. Schwerwiegende Beschädigung des Tanks ,
- \* 2. Schaden an einem weiteren Tank ,
- \* 3. Nach Auftrag von Belzona 4111 (Magma-Quartz) ,
- \* 4. Nach Auftrag von Belzona 4341 (Magma CR4) ,

Glasfaserverstärkter Polymerbeton-Tank mit 60 °C heißer 22%iger Schwefelsäure in einer Wasseraufbereitungsanlage.

Die Anwendung wurde gemäß den Belzona Know-how System Infoblättern TCC-7 und TCC-9 durchgeführt.

Nach Abschluss der Anwendung wurden die Behälter probetalber gefüllt und wiesen keinerlei Leckagen auf. Nach 3 Jahren im Betrieb befindet sich der Tank weiterhin in ausgezeichnetem Zustand. Die komplette Anwendung nahm 2 Wochen in Anspruch und kostete den Kunden 6.000 USD.
