# BELZONA REPARIERT KAVITATIONSSCHÄDEN AN TRINKWASSERPUMPE

ID: 3036

Standort des Kunden: Wasseraufbereitungsanlage, Virginia

Anwendung: Kreiselpumpen

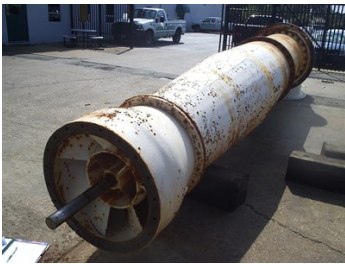
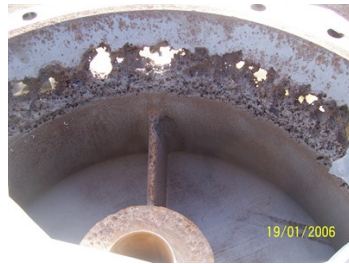
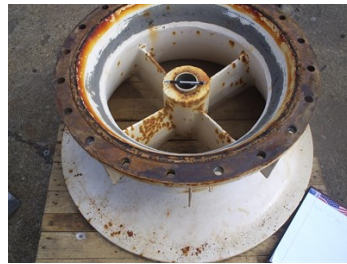
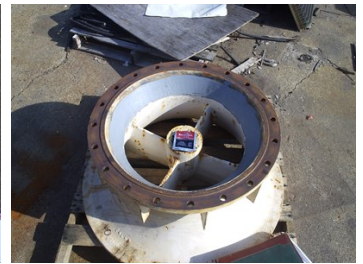
## Fotobeschreibungen

Der Saugtrichter war durch Kavitation schwer beschädigt worden.

- \* 1. Trinkwasser-Vertikalpumpe mit einem Durchmesser von 61 cm ,
- \* 2. Der Saugtrichter mit schweren Kavitationsschäden. Die Pumpe wurde mit Belzona 1111 (Super Metal) repariert. ,
- \* 3. Die Pumpe kam wegen Vibrationsproblemen zurück in die Werkstatt. Bei einer Inspektion wurden geringfügige Schäden an den alten Reparaturen gefunden. ,
- \* 4. Zur Reparatur der geringfügigen Kavitationsschäden wurde Belzona 1221 (Super E-Metal) eingesetzt. ,

Januar 2006: Das Metallsubstrat wurde mit Belzona 1111 (Super Metal) wieder aufgebaut. Die Gehäuseaußenseite wurde durch das Aufschweißen von Stahlversteifungen verstärkt. April 2008: Die Pumpe wurde wegen Vibrationsproblemen erneut zur Reparatur in die Werkstatt gebracht. Die alten Reparaturen wurden inspiziert und geringfügige Schäden festgestellt. Diese wurden mit Belzona 1221 (Super E-Metal) repariert. Anschließend wurde Belzona 1221 (Super E-Metal) mit NSF-zertifiziertem Belzona 1341 (Supermetalglide) beschichtet.
