LANGZEITSCHUTZ EINES KLÄRBECKENS MIT BELZONA

ID: 3037

Standort des Kunden: Kläranlage, South East Virginia, USA
 Antragsdatum: Juli 2003

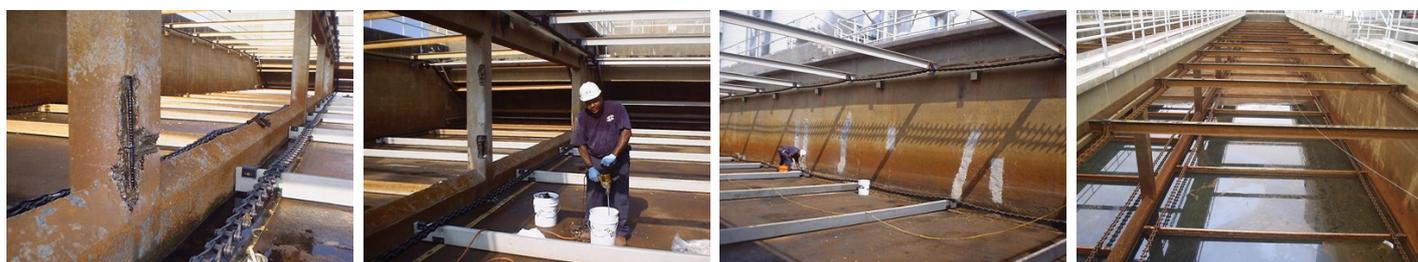
Fotobeschreibungen

Tiefe Risse in den Betonwänden und abplatzender Beton an den Bewehrungen der Säulen.

- * 1. Vorbereitung und Grundierung des abplatzten Betons an senkrechten Säulen ,
- * 2. Reparatur des abplatzenden Betons an den senkrechten Säulen mit Belzona 4141 (Magma-Build) ,
- * 3. Reparatur der Risse in der Wand mit Belzona 4111 (Magma-Quartz) ,
- * 4. Klärbecken im Jahr 2008 nach 5 Jahren im Betrieb ,

Die Anwendung wurde gemäß dem Belzona Know-how System Infoblatt TCC-9 durchgeführt. Die Säulen wurden mit Belzona 4141 (Magma-Build) wiederaufgebaut und die Risse mit Belzona 4111 (Magma-Quartz) ausgebessert.

Der Kunde verwendete vorher günstigere Alternativen, die jedoch nach kurzer Zeit versagten. Die Belzona-Reparaturen wurden 2003 durchgeführt und befanden sich selbst bei einer Inspektion 5 Jahre später noch in einwandfreiem Zustand.
