BELZONA ETANCHE LE DOME D'UN DIGESTEUR EN ACIER CARBONE

ID: 3064

Localisation du client: Station d'épuration, digesteur primaire

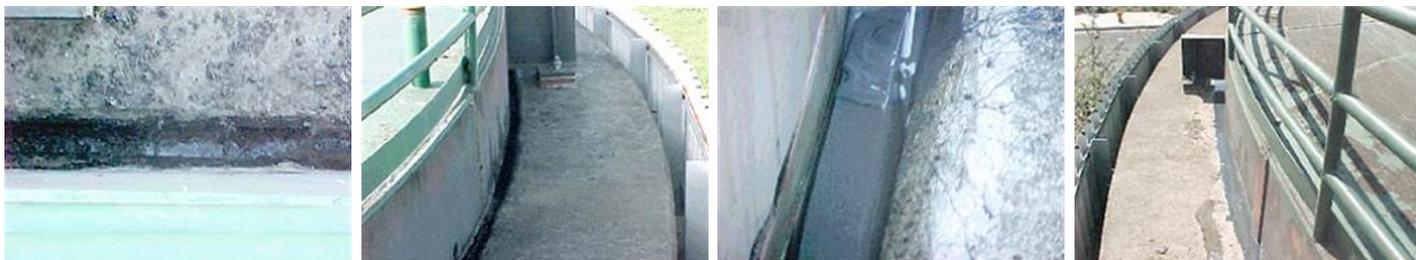
Descriptions des photographies

Le dôme de ce digesteur, d'un diamètre de 24,5 mètres, était à l'origine maintenu étanche par un revêtement de brai de goudron. Le joint s'était détérioré au cours des années, et fuyait à plusieurs endroits.

* 1. Excavation de 7,5 cm dans la surface originale. 2. Joint du dôme sablé et scellé. 3. Application de Belzona 2221 (MP Fluid Elastomer). 4. Application réalisée sur 68,5 mètres linéaires.

L'application a été réalisée selon la procédure Belzona TCC-12.

Depuis cette application, aucune fuite n'a été détectée. Belzona s'est avéré être la seule solution garantissant une réparation durable.
