BELZONA REPARIERT FLUSSWASSER-PUMPE

Industrie: Wasser / Abwasser

Anwendung: Kreiselpumpen

Standort des Kunden: Kläranlage, Iowa, USA

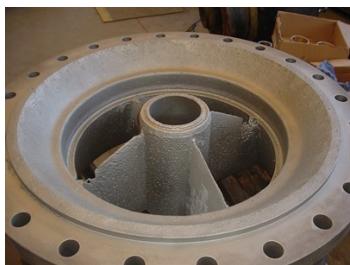
Erosionskorrosion durch Sand und andere Feststoffe aus dem Fluss.

- * 1. Schäden an der Pumpe ,
- * 2. Reparatur mit Belzona 1111 (Super Metal) ,
- * 3. Wiederaufbau mit Belzona 1321 (Ceramic S-Metal) ,
- * 4. Abgeschlossene Anwendung nach Auftrag von Belzona 1321 (Ceramic S-Metal) ,
