# CARRILES DE TANQUES DE SEDIMENTACIÓN REPAVIMENTADOS CON BELZONA SUPERAN LA PRUEBA

ID: 3071

Solicitud: Áreas problemáticas del piso

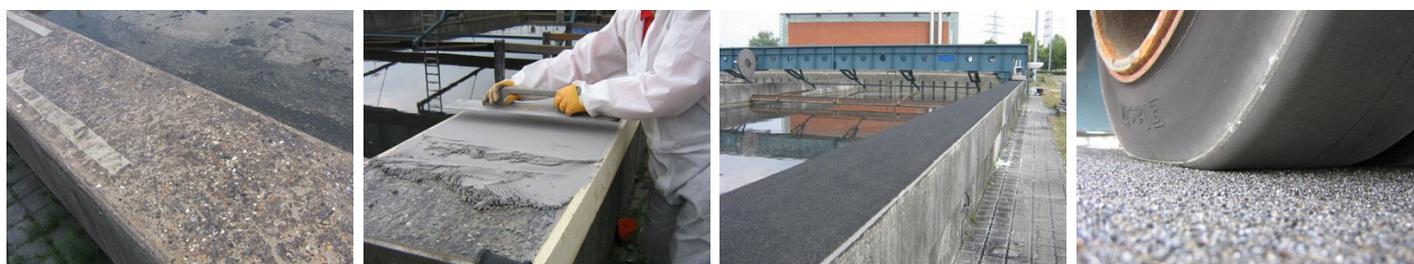
## Descripciones de fotografías

Las ruedas del sistema giratorio y las condiciones climáticas causaron desgaste en el concreto.

- \* Carriles antes de la reparación ,
- \* Aplicación de Belzona® 4111 utilizando una plana ,
- \* Aplicación completada ,
- \* Carril en excelente condición después de un año en servicio ,

La aplicación se realizó de acuerdo con el folleto Belzona de Sistema Know-How FPA-1 y FPA-8. Después de la preparación de la parte superior de las paredes con una amoladora, el sustrato se reconstruyó y niveló con Belzona® 4111. El grosor de la aplicación varió entre 2 y 50 mm. Belzona® 5811 se aplicó para proveer a las ruedas de una tracción adicional, y se añadió Belzona® 9211 a la superficie para crear un buen agarre.
