SANIERUNG VON RÄUMERLAUFBAHNEN AN VORKLÄRBECKEN MIT BELZONA

Industrie: Wasser / Abwasser

Standort des Kunden: Kläranlage, Deutschland

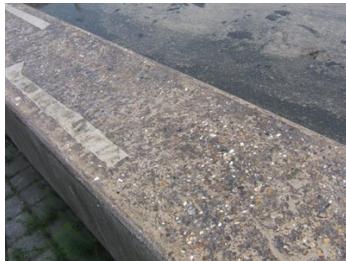
Die Betonflächen der Laufbahnen waren bedingt durch die Witterung und die permanente Walkbeanspruchung der Laufrollen des Räumerwagens stark in Mitleidenschaft gezogen worden.

- * 1. Zustand der Räumerlaufbahnen vor der Reparatur ,
- * 2. Anwendung von Belzona 4111 (Magma-Quartz) mit einer Glättkelle ,
- * 3. Abgeschlossene Anwendung ,
- * 4. Laufbahnen weiterhin in einwandfreiem Zustand nach 1 Jahr ,

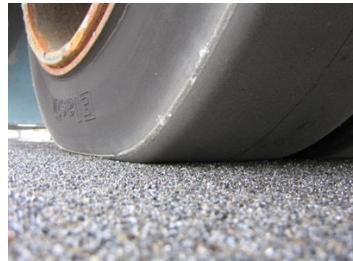
Der Kunde hatte in der Vergangenheit bereits Teilbereiche mit stahlfaserverstärktem Beton reparieren lassen, der sich jedoch nach relativ kurzer Zeit ablöste. Auch anschließende Reparaturversuche mit Produkten aus der Bauchemie scheiterten bereits nach kurzer Zeit. Selbst nach dem sehr langen und strengen Winter 2010/2011, einem Härtetest für das Belzona-System, befindet sich die Anwendung aufgrund ihrer Frostbeständigkeit und ihrer Eignung für den Einsatz bei Temperaturen unter dem Gefrierpunkt weiterhin in einem einwandfreien Zustand. Der Kunde ist nach den schlechten Erfahrungen mit anderen Betonreparaturen sehr zufrieden und hat bereits weitere Betonreparaturen an Laufbahnen, Treppen und Sockeln beauftragt.
