SANIERUNG VON RÄUMERLAUFBAHNEN AN VORKLÄRBECKEN MIT BELZONA

Industrie: Wasser / Abwasser

Standort des Kunden: Kläranlage, Deutschland

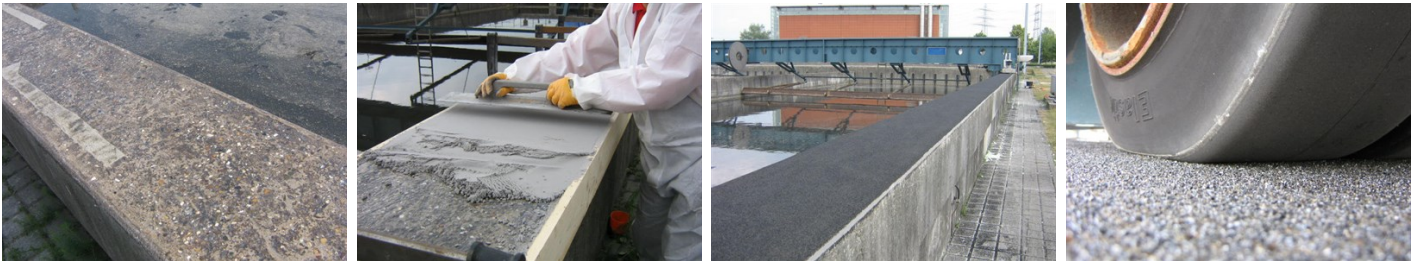
Fotobeschreibungen

Die Betonflächen der Laufbahnen waren bedingt durch die Witterung und die permanente Walkbeanspruchung der Laufrollen des Räumewagens stark in Mitleidenschaft gezogen worden.

1. Zustand der Räumlerlaufbahnen vor der Reparatur ,
2. Anwendung von Belzona 4111 (Magma-Quartz) mit einer Glättkelle ,
3. Abgeschlossene Anwendung ,
4. Laufbahnen weiterhin in einwandfreiem Zustand nach 1 Jahr ,

Die Anwendung wurde gemäß den Belzona System Infoblättern FPA-1 und FPA-8 durchgeführt. Nach Vorbereitung der Mauerkronen mit einer Betonfräse wurde das Substrat mit Belzona 4111 (Magma-Quartz) wiederaufgebaut und nivelliert. Die Beschichtungsdicke variierte zwischen 2 mm und 50 mm. Als zusätzlicher Schutz für die Laufbahnen vor Witterungseinflüssen wurde eine Schicht Belzona 5811 (Immersion Grade) aufgetragen und anschließend Belzona 9211 (Supergrip Aggregate) eingearbeitet, um den Laufrollen selbst im Winter eine gute Traktion zu bieten.

Der Kunde hatte in der Vergangenheit bereits Teilbereiche mit stahlfaserverstärktem Beton reparieren lassen, der sich jedoch nach relativ kurzer Zeit ablöste. Auch anschließende Reparaturversuche mit Produkten aus der Bauchemie scheiterten bereits nach kurzer Zeit. Selbst nach dem sehr langen und strengen Winter 2010/2011, einem Härtetest für das Belzona-System, befindet sich die Anwendung aufgrund ihrer Frostbeständigkeit und ihrer Eignung für den Einsatz bei Temperaturen unter dem Gefrierpunkt weiterhin in einem einwandfreien Zustand. Der Kunde ist nach den schlechten Erfahrungen mit anderen Betonreparaturen sehr zufrieden und hat bereits weitere Betonreparaturen an Laufbahnen, Treppen und Sockeln beauftragt.
