# BELZONA RECONSTRUIT AVEC SUCCES LES CHEMINS DE ROULEMENT DE TROIS BASSINS DE SEDIMENTATION PRIMAIRES

ID: 3073

Localisation du client: Station d'épuration, Allemagne

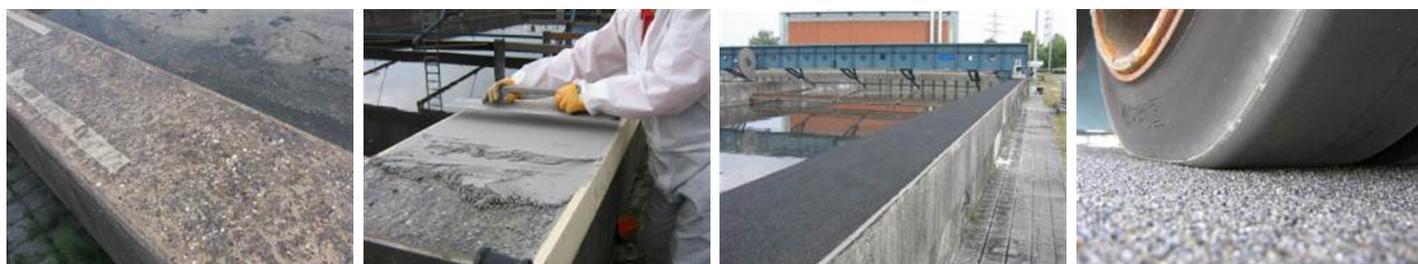
Les roulements du racleur et les intempéries avaient causé de l'usure sur le béton.

\* 1. Conditionnement des chemins de roulement avant la réparation. 2. Application de Belzona 4111 à l'aide d'une taloche. 3. Application terminée. 4. L'un des chemins de roulement, toujours en excellente condition un an plus tard. ,

L'application a été réalisée selon les Procédures Belzona FPA-1 et -8. Après la préparation du dessus des parois à l'aide d'une fraiseuse, le substrat a été reconstruit et nivelé avec Belzona 4111, à une épaisseur d'application variant entre 2 et 50mm. Belzona 5811 a été ensuite appliqué afin de créer une traction supplémentaire au niveau des roulements du racleur, et Belzona 9211 a été ajouté à la surface afin d'offrir un système antidérapant.
