ÖL-LAGERTANK MIT BELZONA ABGEDICHTET

ID: 3076

Standort des Kunden: Kraftwerk, Ravenna, Italien
Antragsdatum: März 2007

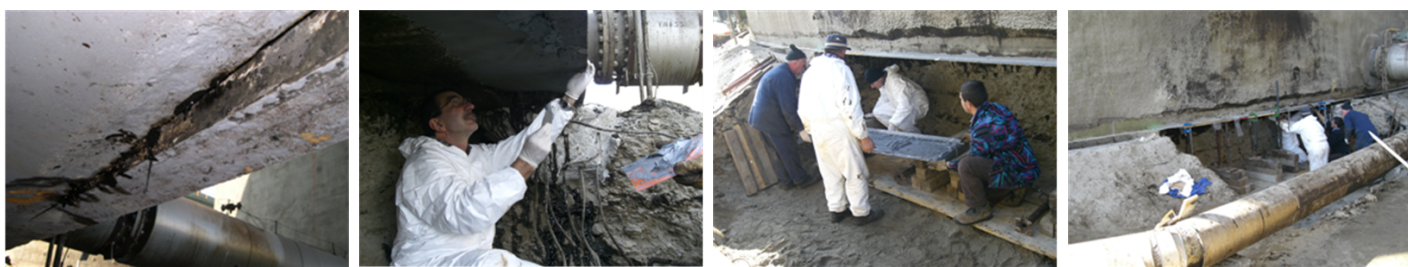
Fotobeschreibungen

Korrosion des Metallbodens führte zu einer schwerwiegenden Leckage mit Ölausfluss in die Umgebung. Eine Schweißreparatur war nicht möglich.

- * 1. Ansicht der Leckagestelle nach Sandstrahlen ,
- * 2. Auftrag von Belzona 1161 (Super UW-Metal) ,
- * 3. Auftrag von Belzona 1111 (Super Metal) auf die Metallplatte ,
- * 4. Positionierung und Fixierung der Metallplatte mit verstellbaren Hebevorrichtungen und Klemmen ,

Die Anwendung wurde gemäß dem Belzona Know-how System Infoblatt TCC-1 durchgeführt. Der Bereich unterhalb des Tanks wurde zunächst ausgehoben. Anschließend wurden Verstärkungsplatten mit Hilfe von verstellbaren Halterungen und Hebevorrichtungen, die die Verstärkungsplatten in Position hielten, verklebt.
