# REINIGUNGSMOLCH WIEDER IN BETRIEB DANK BELZONA

ID: 3078

Standort des Kunden: Kläranlage, Jordanien

Anwendung: Maschinen zur Handhabung von  
Feststoffen

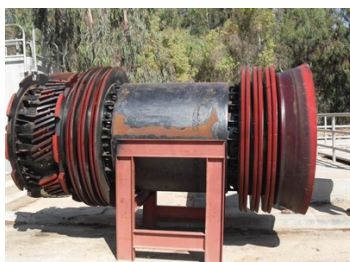
- \* 1. Ansicht des Molchs ,
- \* 2. Schadhafter Bereich ,
- \* 3. Wiederaufbau der Oberfläche mit Belzona 2111 (D & A Hi-Build Elastomer) ,
- \* 4. Endabnahme der abgeschlossenen Anwendung durch den zuständigen Ingenieur ,

Der Reinigungsmolch säubert die Wände großer Abwasserleitungen mit einer Länge von mehr als 100 km.

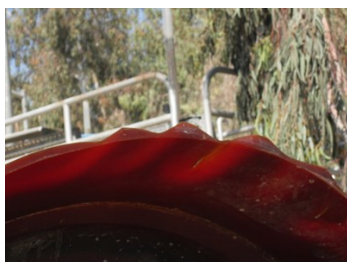
Verschleiß am Gummiende des Molchs verursachte eine Unwucht.
