BELZONA SCHÜTZT CHLORBECKEN

ID: 3079

Standort des Kunden: Kläranlage, New Jersey, USA
Antragsdatum: 2008

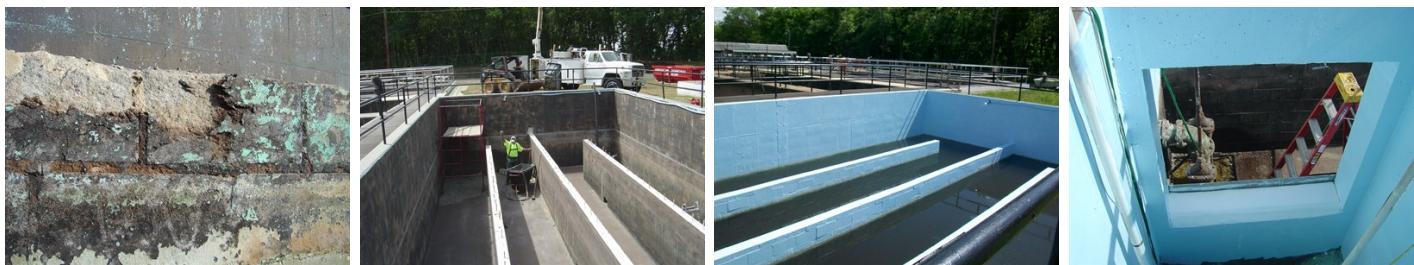
Fotobeschreibungen

Natriumhypochlorit-Dämpfe hatten die Betonwände oberhalb des Wasserspiegels angegriffen. Die ursprüngliche Beschichtung mit einem günstigen Massenprodukt hatte den aggressiven Chemikalien nicht standhalten können.

- * 1. Schadhaftes Oberseiten der Betonwand ,
- * 2. Abtragen und Überbrennen der schadhaften Oberseiten der Wände ,
- * 3. Auftrag von hellblau eingefärbtem Belzona 5111 (Ceramic Cladding) ,
- * 4. Wiederaufbau des Überlaufs mit Belzona 4111 (Magma-Quartz) ,

Die Anwendung wurde gemäß den Belzona Know-how System Infoblättern TCC-9 und WPA-2 durchgeführt. Die schadhaften Oberseiten der Betonwände wurden abgetragen und ersetzt. Anschließend wurden die Wände sandgestrahlt und das blau eingefärbte Belzona 5111 (Ceramic Cladding)-System aufgetragen. Der Überlauf wurde mit Belzona 4111 (Magma-Quartz) repariert.
