BELZONA BEHANDELT SCHWERWIEGENDE KORROSION UNTER ISOLIERUNG

ID: 3080

Industrie: Ölbenzin
Anwendung: Tanks und Eindämmungsbereiche für Chemikalien
Substrat: Unlegierter Stahl
Produkte: * Belzona 5851 (HA-Barrier),

Standort des Kunden: Raffinerie, Großbritannien
Antragsdatum: November 2005

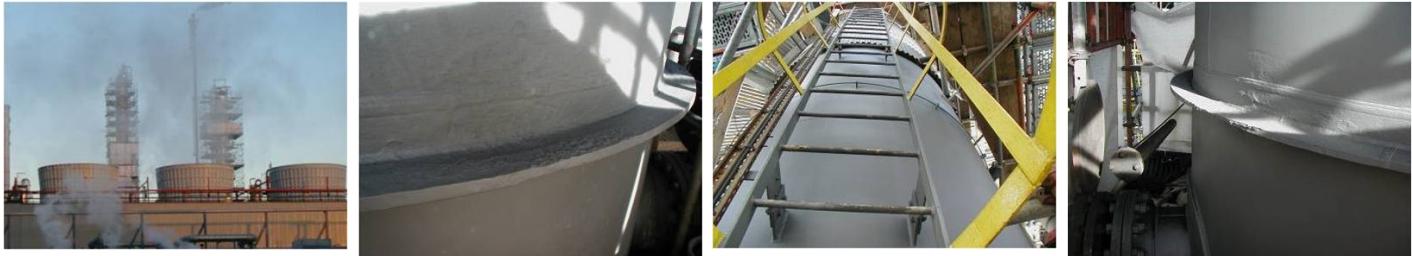
Fotobeschreibungen

Das Eindringen von Wasser in die Isolierung führte zu Korrosionsschäden, die durch die erhöhten Temperaturen von bis zu 185 °C in den Kolonnen beschleunigt wurden.

- * 1. Allgemeine Ansicht der Raffinerie ,
- * 2. Anwendungsbereich nach dem Sandstrahlen ,
- * 3. Abgeschlossene Anwendung ,
- * 4. Abgeschlossene Anwendung ,

Schwerwiegende Korrosion unter Isolierung (CUI) an Kolonnen

Die Anwendung wurde gemäß dem Belzona Know-how System Infoblatt TCC-5 durchgeführt. Belzona 5851 (HA-Barrier) wurde per Hand als Zweischichtsystem auf jeweils 8 Meter lange, sandgestrahlte Abschnitte der Kolonne aufgetragen. Nach der Anwendung wurden die einzelnen Abschnitte wieder isoliert, bevor der nächste Abschnitt behandelt wurde. Während der Anwendung war die Kolonne auch weiterhin in Betrieb.

Nachdem der Kunde zahlreiche andere Produkte ausprobiert und diese entweder wegen ihrer Anwendungseigenschaften oder aufgrund von Gesundheits- und Sicherheitsrisiken abgelehnt hatte, wählte er Belzona als das einzige Produkt, das sicher und einfach angewendet werden konnte. Bei einer Inspektion im November 2007 war an den Kolonnen keine sichtbare Abnutzung erkennbar.
